# Stavebně technické posouzení nemovitosti

## Rodinný dům – Bytová jednotka 857/2 Myzetova č. p. 857, 252 62 Horoměřice

### *Zpráva z prohlídky nemovitosti*

Datum prohlídky stavby: 8. 2. 2019

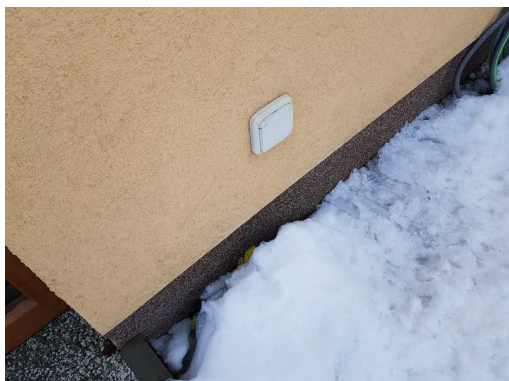
Okapový chodník u výstupu na terasu

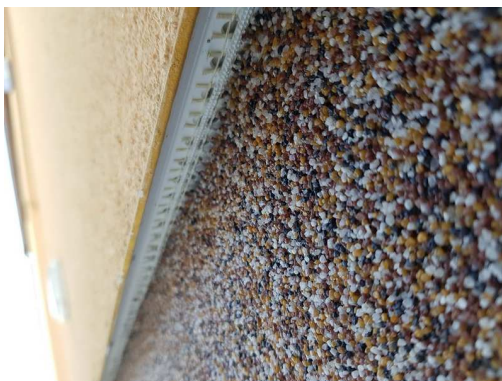
Uskočení soklu domu

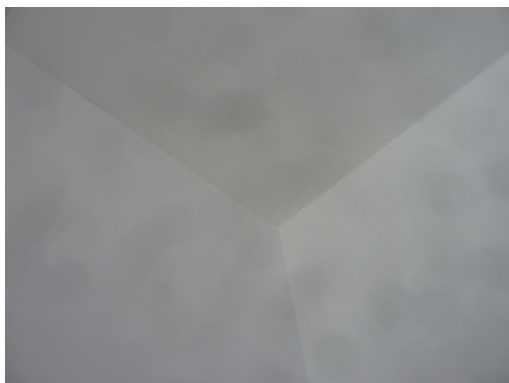
Vodorovné stropy nad patrem chybějí, sádkartonové pohledy kotveny přímo na šikminy střechy. Podhledy však nevykazují žádné zásadní viditelné poruchy, pouze místně jsou patrné poměrně drobné dilatační trhlinky a to v místech napojen stropních podhledů na zdivo.

Sádrokartonový pohled v podkroví

Spáry mezi sádrokartonovým pohledem a stěnou vymáznout akrylátovým tmelem a přemalovat.

V případě budoucí rekonstrukce podkroví spáry mezi sádrokartonem a zdívkou osadit sádrokartonářskou páskou.

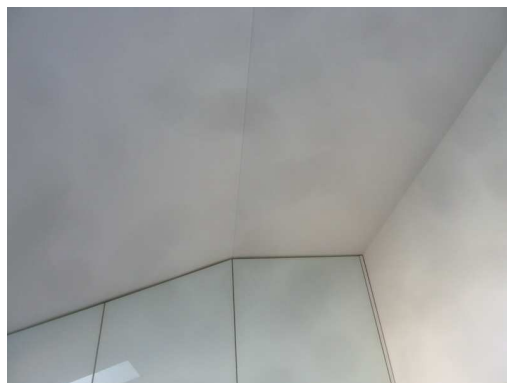
Sádrokartonový pohled v podkroví

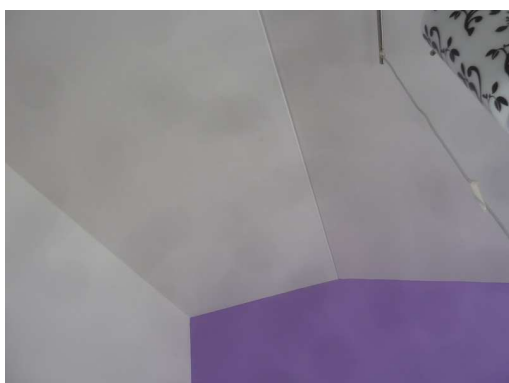
Sádrokartonový pohled v podkroví

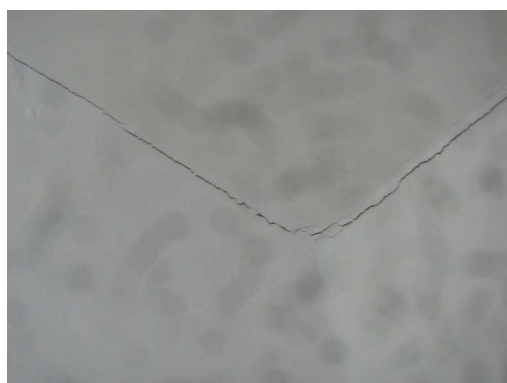
Sádrokartonový pohled v podkroví – detail

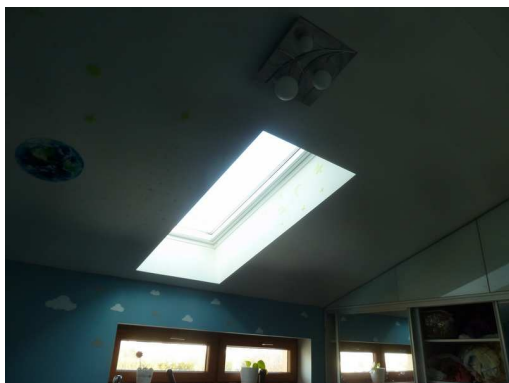
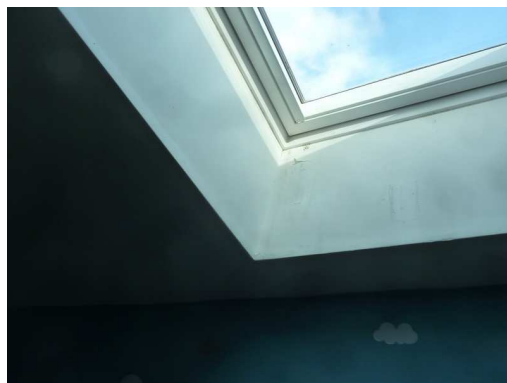
Střešní okno v místnosti B.1.1.

Střešní okno je dřevěné typu Velux. V projektové dokumentaci jsou plánována dvě střešní okna do ložnice v patře (místnost B.1.1.), ve skutečnosti je osazeno pouze jedno okno. Spodní osnění střešního okna je realizováno jako

svislé, horní ostění pak kolmo na plochu sádkartonového podhledu – s ohledem na skutečnost, že střešní okno je osazeno do střechy o velmi mírném sklonu je použité řešení osazení střešního okna považováno za správné.

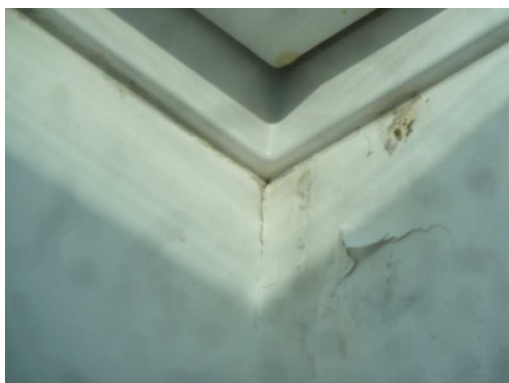
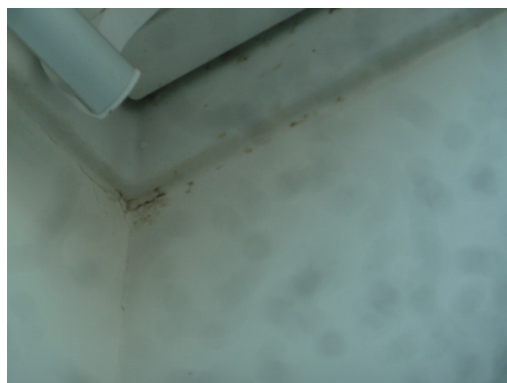
V detailu u spodního rámu okna jsou patrné následky zatečení vody a touto skutečností poškozené výmalba.

Střešní okno – detail

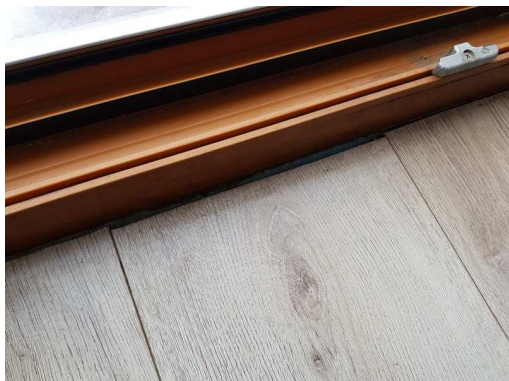
Výstup na terasu je řešen plastovými balkónovými dveřmi, typové shodnými s okny v domě. Výstup má běžný okenní rám, při výstupu na terasu je tedy nutné rám okna překračovat. Napojení plovoucí podlahy obývacího pokoje na rám okna není kryto žádnou lištou, ani opatřeno tmelem, je patrné, že jednotlivá „prkna“ plovoucí podlahy jsou různě uříznuta, celkový detail provedení napojení nepůsobí dobře, navíc nezakrytím správy je umožněno riziko zatečení vody pod plovoucí podlahu a to je pro tento typ podlahy destruktivní. Vnější napojení balkónových dveří je pak standardní.

Napojení podlahy na rám okna – výstup na terasu

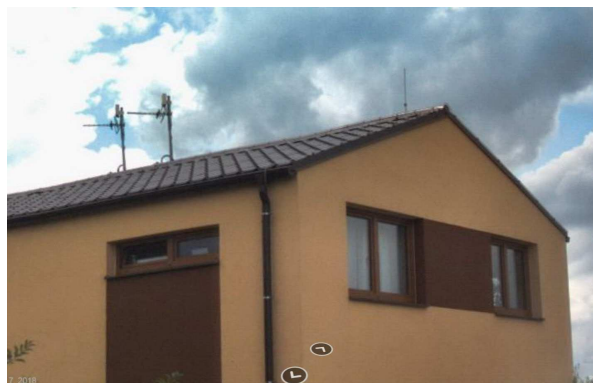
Střechu domu je ke dni prohlídky pod sněhem. Střešní krytina je plechová. Skladba střešního pláště nad patrem nepřístupná, stav této konstrukce tak nelze hodnotit. Pro zobrazení provedení střešní krytiny je níže vložen obrázek, který je převzat z [www.mapy.cz](http://www.mapy.cz), funkce Panorama, dle vydavatele je fotka z 11.7.2018. Z této fotografie je patrné že na střeše nejsou instalována žádná sněh zadržující konstrukce (háky, tyče), což je (zejména u plechové střechy o mírném sklonu) špatně – sněh neodtává rovnoměrně ale odpadává ze střechy přes hranu střechy ve velkých kusech, čímž může poškodit nejen okap střechy, ale i zaparkovaná auta před domem a samozřejmě ohrozit i případné příchodí do domu, neboť nad vstupy do jednotlivých bytů nejsou osazeny žádné markýzy nebo stříšky nad vstupními dveřmi.

Pohled na střechu – foto stažené z internetu

Po dohodě s vlastníky zbývajících bytů v domě je vhodné instalovat a střechu opatření zabraňující sklouzávání sněhu ze střechy (sněhové háky nebo tyče).

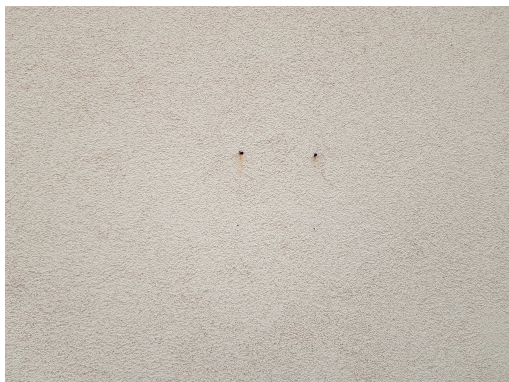
Vnější omítky stavby jsou stěrkové na kontaktním zateplovacím plášti budovy. Omítky do ulice Myzetova jsou bez poškození, v bezvadném stavu, omítky do zahrady jsou na třech místech poškozené, zřejmě kotvením do fasády.

Poškození omítky – kotvení hřebíčky

Ve středně dobém horizontu je vhodné opravit drobná poškození fasády do zahrady.

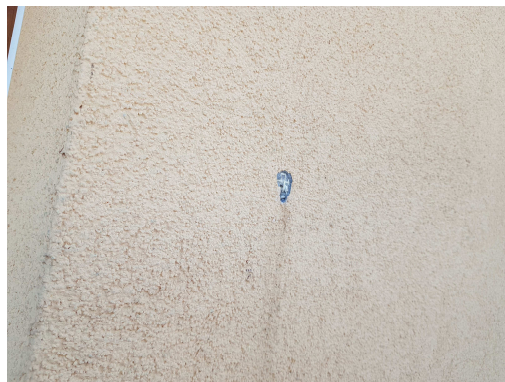
Poškození omítky do zahrady

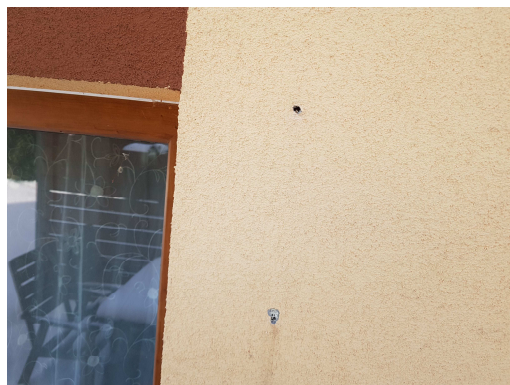
Poškození omítky do zahrady

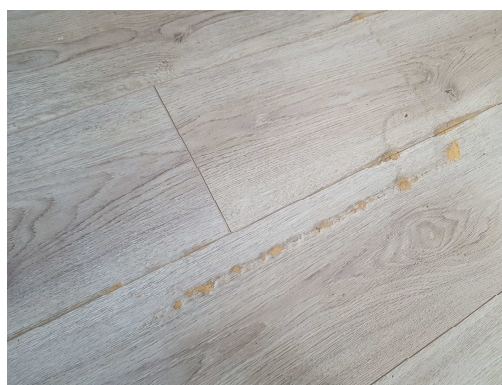
Plovoucí podlaha v kuchyňském koutě je poškozena zatečením vody. Viditelně je poškozeno celkem 5 lamel, (nejsou hodnoceny lamely pod kuchyňskou linkou). Oprava je možná rozebráním plovoucí podlahy a jejím přeskládáním (poškozené lamely umístí pod kuchyňskou linku a zatmelit, na viditelná místa v ploše pokoje umístit nepoškozené lamely). S ohledem na kladení podlahy a umístění zámků lamel je však třeba rozebrat podlahu přes polovinu obývacího pokoje – s ohledem na pracnost je ke zvážení zda opravu nenechat na dobu celkové výměry podlahové krytiny v kuchyňském koutě a obývacím pokoji.

Detail poškozené podlahy

V bytě není žádný stav, který by vyžadoval okamžitou opravu nebo nápravu, tak aby se zabránilo dalšímu poškození konstrukcí. Z hlediska vzhledu je doporučeno opravit plovoucí podlahu v kuchyňském koutě. Dále z důvodu rizika prasknutí a následného zatečení je doporučeno vyměnit běžné přípojovací hadičky na wc za pancéřované.

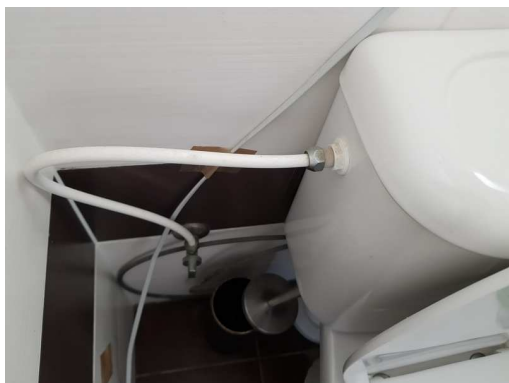
Wc místa v přízemí je stojatá, napojena běžnou (nepancéřovanou) hadičkou.

Nápojení wc mísy v přízemí

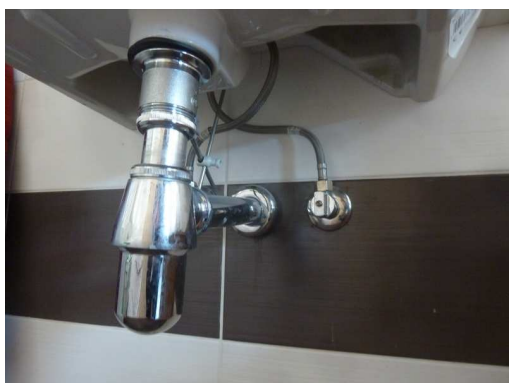
V koupelně v patře se nachází vana, wc, umyvadlo a úzká, vrchem plněná pračka. Umyvadla jsou napojena hadičkami, sifony umyvadel nejsou zakryty.

Nápojení umyvadla v patře

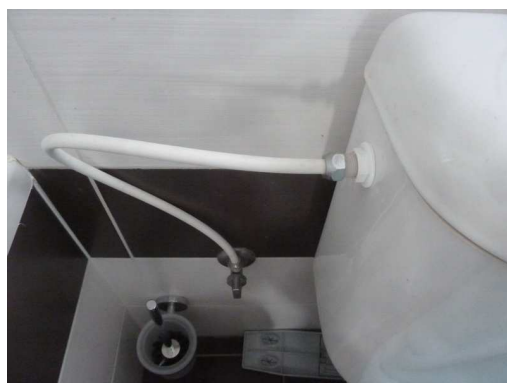
Nápojení wc mísy v patře

Rovněž wc mísa v patře je stojatá, což je v současnosti již méně časté řešení. Zařizovací předměty jsou odpovídající současnému běžnému standardu, avšak levnějšího provedení.
