# Stavebně technické posouzení nemovitosti

## Rodinný dům – Bytová jednotka 857/2 Myzetova č. p. 857, 252 62 Horoměřice

### *Zpráva z prohlídky nemovitosti*

Datum prohlídky stavby: 8. 2. 2019

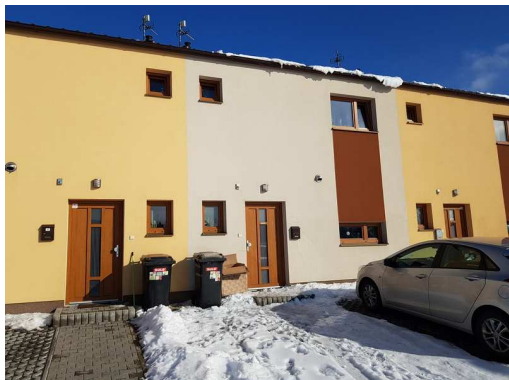
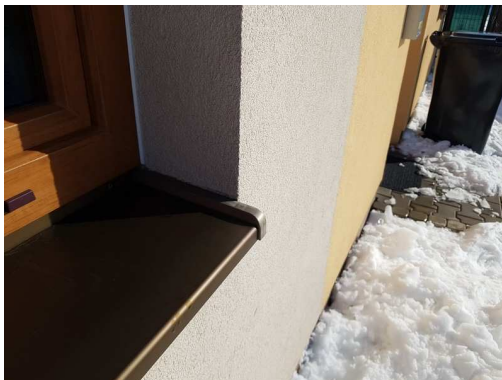
Sokl stavby v přízemí je opatřen dekorativní stěrkovou omítkou, sokl stavby je ukončen přesahem vnější obvodové stěny (viz foto níže).

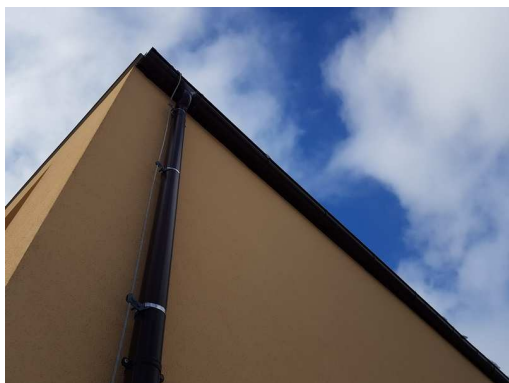
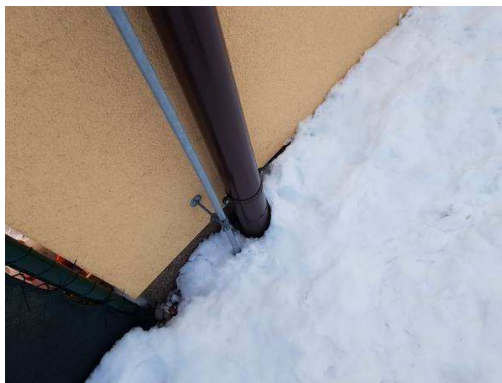
Dešťové svody zataženy pod úroveň terénu.

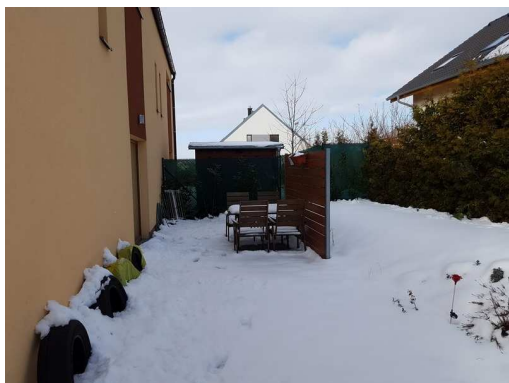
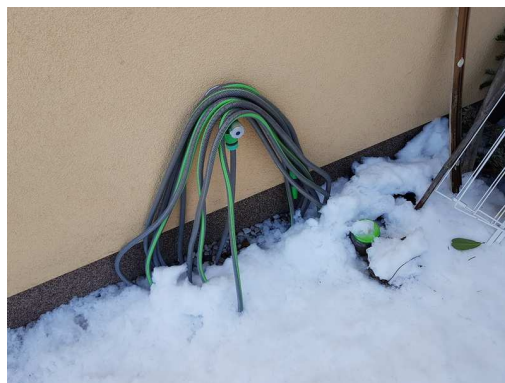
**B.4.1 Obvodové zdivo přízemí**

Obvodové zdivo domu je z vnější strany ukončeno stěrkovou omítkou, z vnitřní strany pak štukovou omítkou a výmalbou. Obvodové zdivo přízemí je bez známek jakéhokoli poškození. Nejsou zde známky žádného podtékání nebo vlivu zemní vlhkosti a to ani z vnější ani z vnitřní strany zdiva.

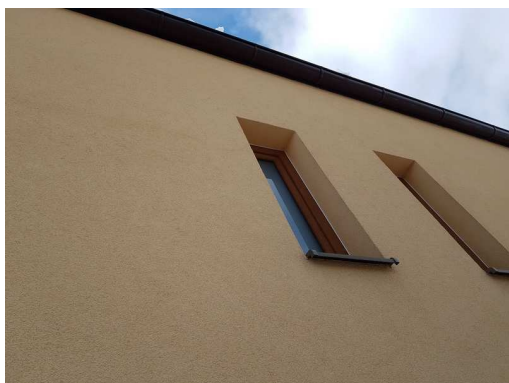
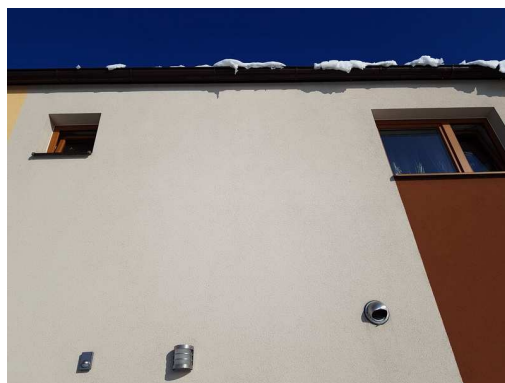
**B.4.2 Obvodové zdivo podkroví**

Rovněž vnější obvodové zdivo podkroví je soudě dle prohlídky nemovitost v bezvadném stavu.

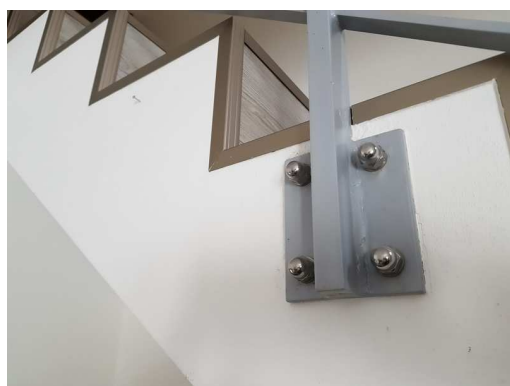
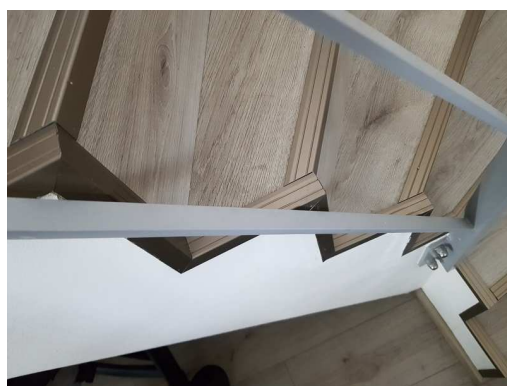
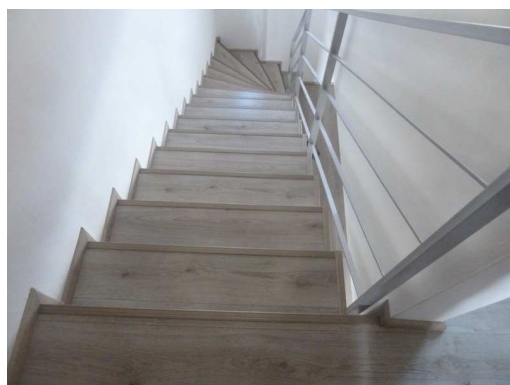
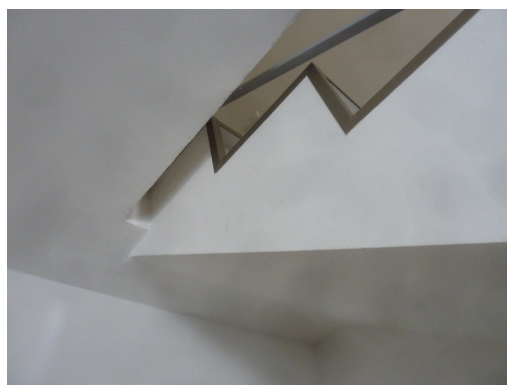
#### B.4.5 Schodiště

Schodiště je betonové, opatřené obkladem a zábradlím. Ačkoli v projektové dokumentaci je pod schodištěm navržena malá skladovací místnost, ve skutečnosti není tento prostor nijak oddělen, rameno schodiště není podezděno a šikmina pod schodišťovým ramenem je součástí prostoru obývacího pokoje v přízemí.

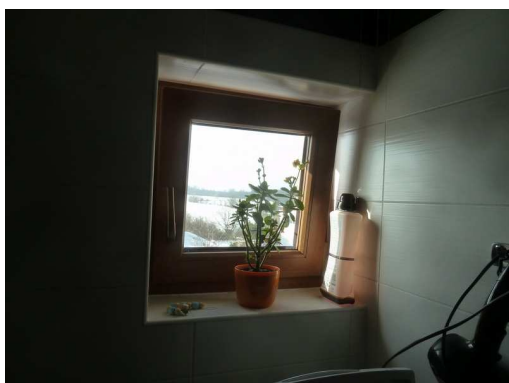
Okno na wc v přízemí (místnost B.05)

Okna nevykazují žádné poruchy. Okna jsou dle tisku štítku na rámečku oken z 9/2014.

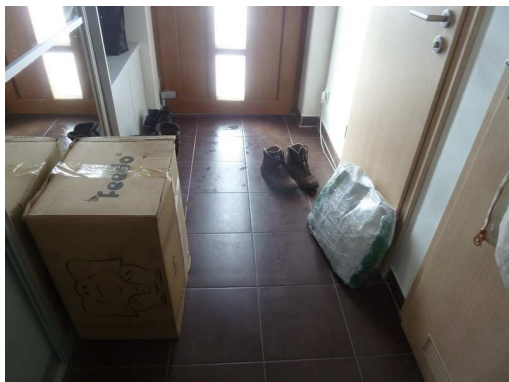
#### B.4.10 Vstupní dveře do domu

Vstupní dveře do domu jsou plastové, typové obdobné k fasádním oknům. Dveře mají prosklenou střední část dveří přes celou výšku dveřního křídla. Dveře se lehce otevírají, nedrhnou, bez známek vad nebo poškození.

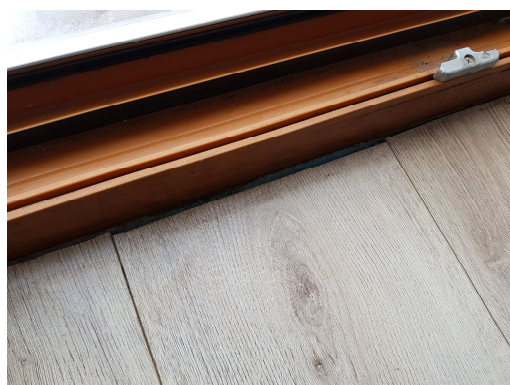
Plovoucí podlaha v kuchyňském koutě je poškozena zatečením vody. Viditelně je poškozeno celkem 5 lamel, (nejsou hodnoceny lamely pod kuchyňskou linkou). Oprava je možná rozebráním plovoucí podlahy a jejím přeskládáním (poškozené lamely umístí pod kuchyňskou linku a zatmelit, na viditelná místa v ploše pokoje umístit nepoškozené lamely). S ohledem na kladení podlahy a umístění zámků lamel je však třeba rozebrat podlahu přes polovinu obývacího pokoje – s ohledem na pracnost je ke zvážení zda opravu nenechat na dobu celkové výměry podlahové krytiny v kuchyňském koutě a obývacím pokoji.

Ukončení podlahy u výstupu do zahrady

V bytě není žádný stav, který by vyžadoval okamžitou opravu nebo nápravu, tak aby se zabránilo dalšímu poškození konstrukcí. Z hlediska vzhledu je doporučeno opravit plovoucí podlahu v kuchyňském koutě. Dále z důvodu rizika prasknutí a následného zatečení je doporučeno vyměnit běžné přípojovací hadičky na wc za pancéřované.

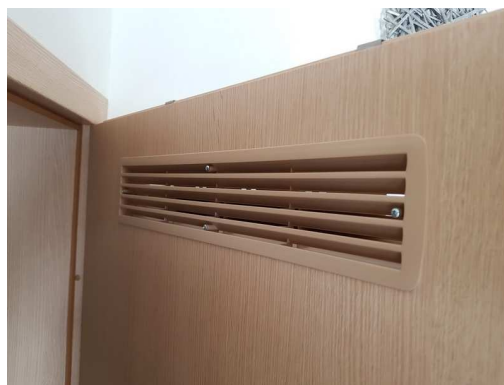
Vnitřní dveře jsou v celém bytě plně i prosklené, s dřevěným dekorem osazené do obložkových zárubní. Dveře do technické místnosti v přízemí mají potřebné provětrání. Dveře mají rozetovákování.

Vnitřní dveře v přízemí – provětrání

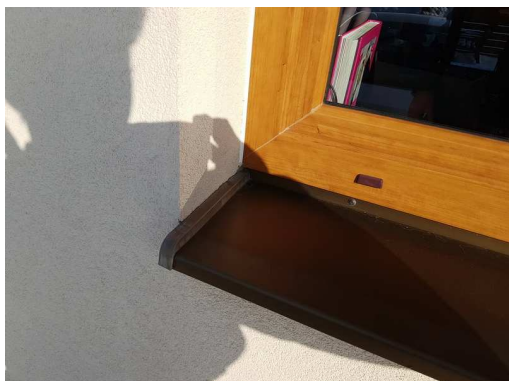
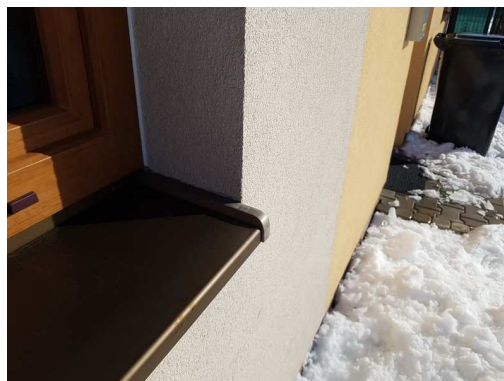
Parapet okna – detail

Parapety oken jsou v dobrém stavu, provedeny z barevného plechu, ukončeny systémovými bočními krytkami.

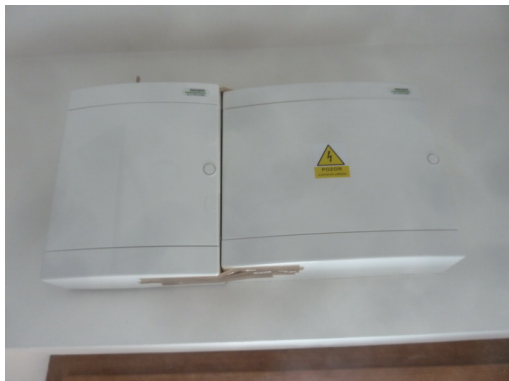
Elektroinstalace v domě je běžného provedení, ve všech případech vedena skrytě pod omítkou, soudě dle vybavení rozvaděče s dostatečným počtem okruhů. Na terasu je přivedeno 220V, ukončeno v kryté zásuvce.

Bytový rozvaděč nad vstupními dveřmi

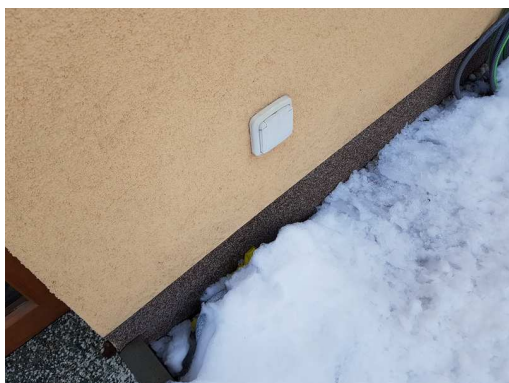
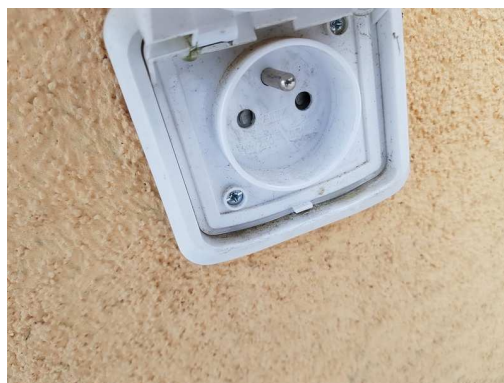
Zásuvka s krytkou – terasa

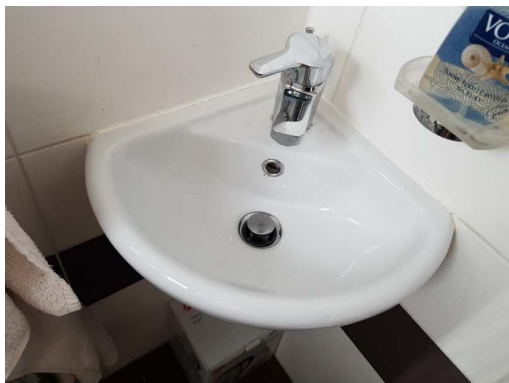
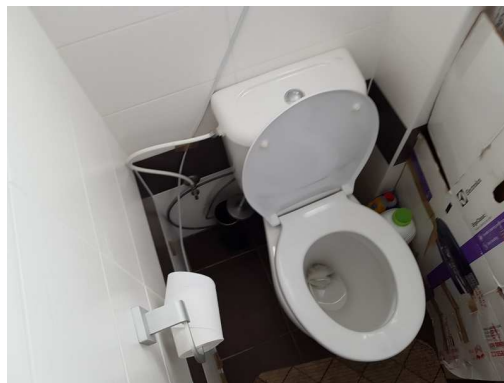
Wc v přízemí (místnost B.05)

Wc místa v přízemí je stojatá, napojena běžnou (nepancéřovanou) hadičkou.

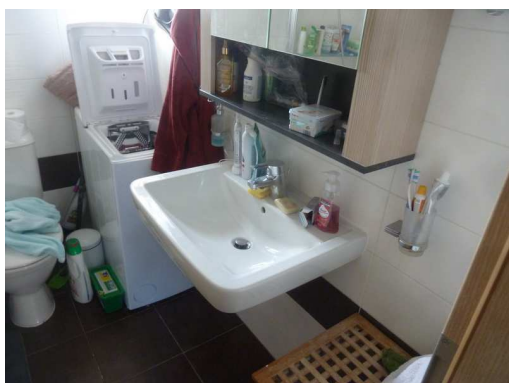
Umyvadlo v patře (B.1.3)

V koupelně v patře se nachází vana, wc, umyvadlo a úzká, vrchem plněná pračka. Umyvadla jsou napojena hadičkami, sifony umyvadel nejsou zakryty.

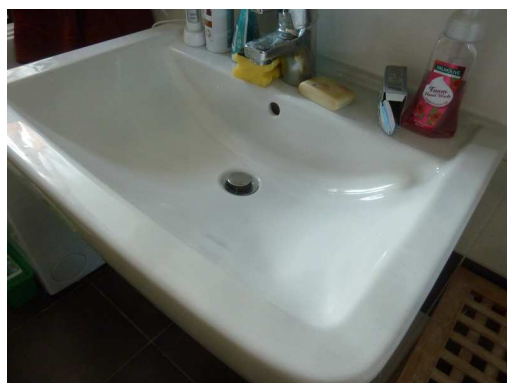
Umyvadlo v patře (B.1.3)

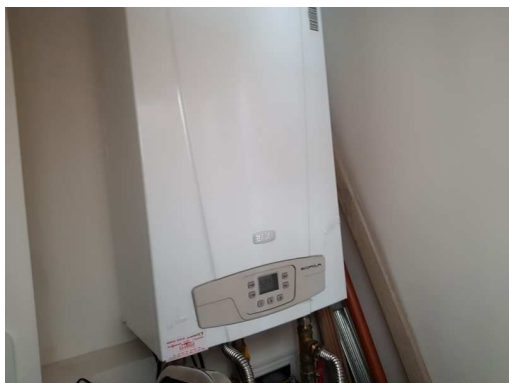
Plynový kotel (místnost B.04)

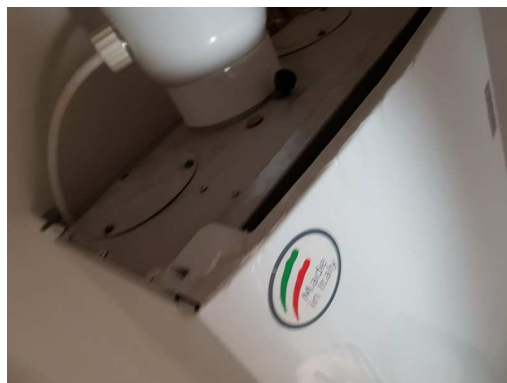
Kotel – detail odkouření

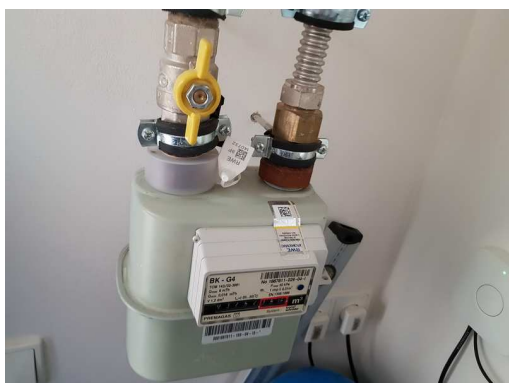
Plynoměr

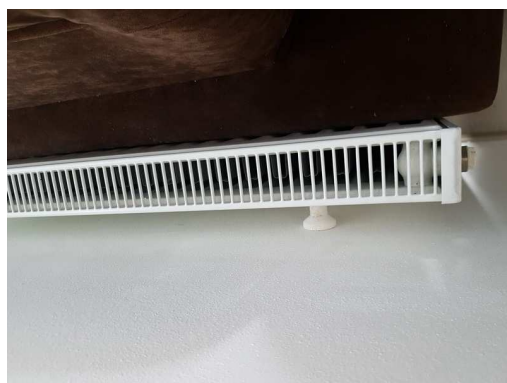
Otopné těleso

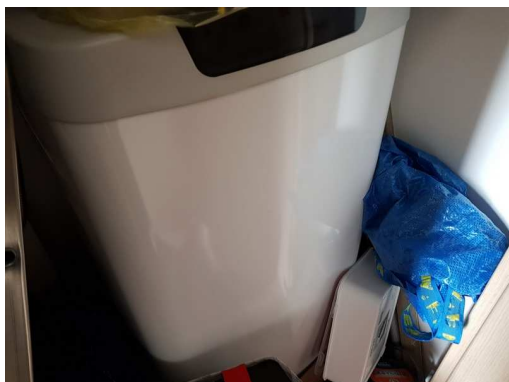
Ohřívák teplé vody
